Informe
Interpretación de los resultados del muestreo
conjunto sobre calidad de agua, hidrobiológico y
sedimentos de 8 puntos ubicados en los ríos Camisea
y Urubamba
Octubre 2010

Informe preparado por PMAC BAJO URUBAMBA
Con el apoyo del equipo técnico de ProNaturaleza
Camisea, Diciembre 2010

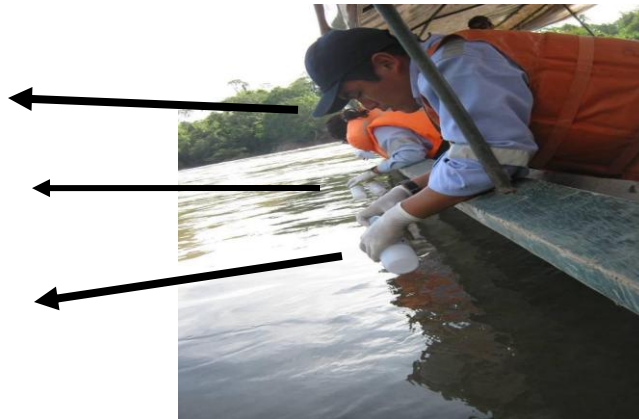
Muestreo simultáneo realizado en los ocho puntos de muestreo por los laboratorios y DIRESA, entre el 23 al 29 de octubre 2010 en los ríos Camisea y Urubamba

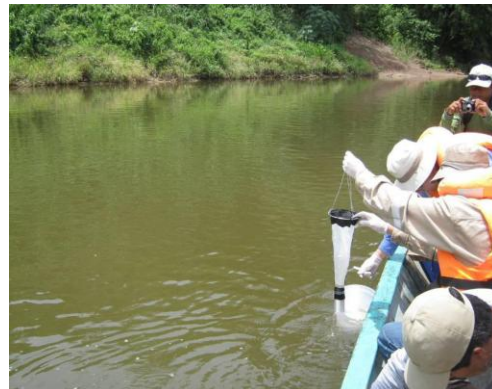
Muestreo de plancton donde el veedor verifica el empleo de la misma malla de captura

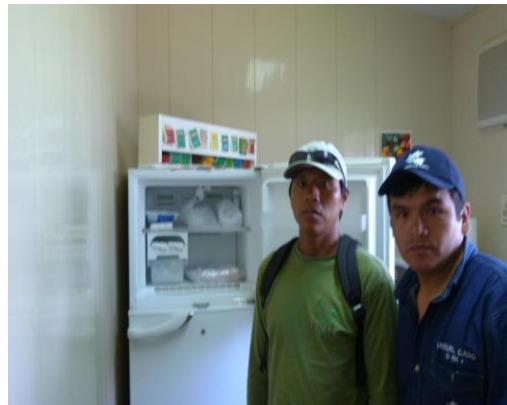
Veedor junto a técnico de ENVIROLAB, verificando el estado de preservación de las muestras antes de su envío a Lima
