Programa de Monitoreo Ambiental Comunitario PMAC BAJO URUBAMBA

*Informe de verificación mortandad de peces Fundo
Oropel.*

Preparado por PMAC-BU.

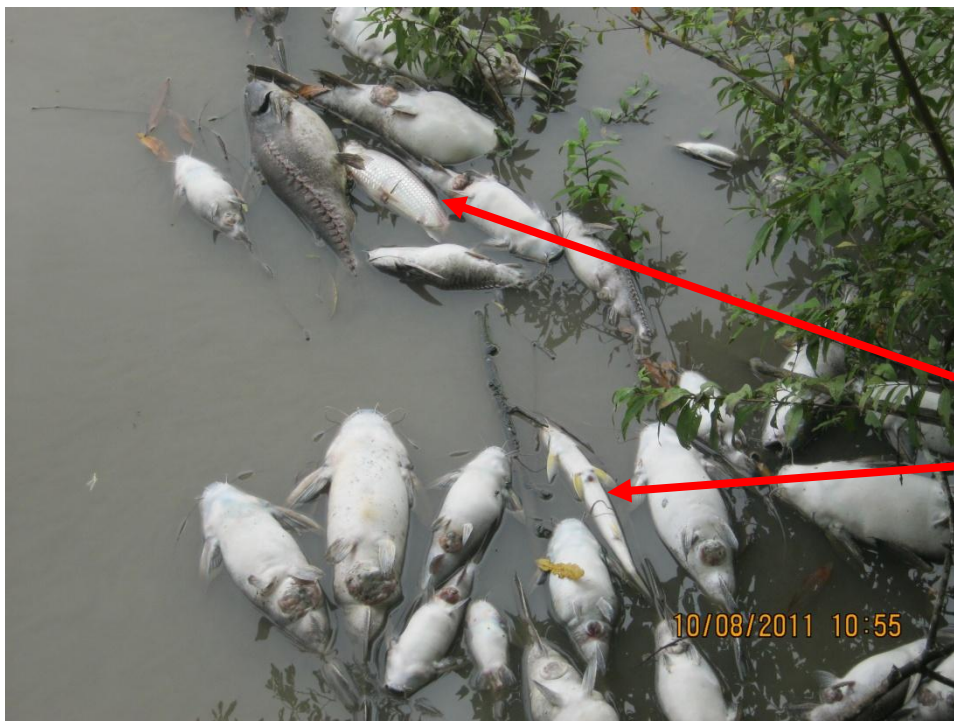
Peces de la especie Kahuara, boquichico, bagre, muertos en el lugar

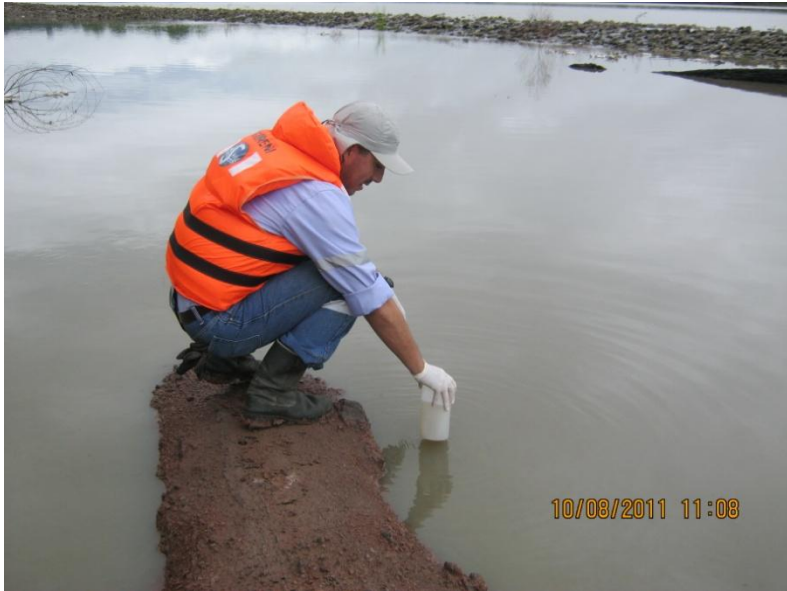
Foto; N°1 personal de CORPLAB sacando muestreo de agua para su respectivo análisis.

El personal de **CORPLAB** tomo muestreo de agua, sedimentos y recogieron peces muertos para su análisis en el laboratorio, se informó que tendrán los resultados en 7 días aproximadamente.

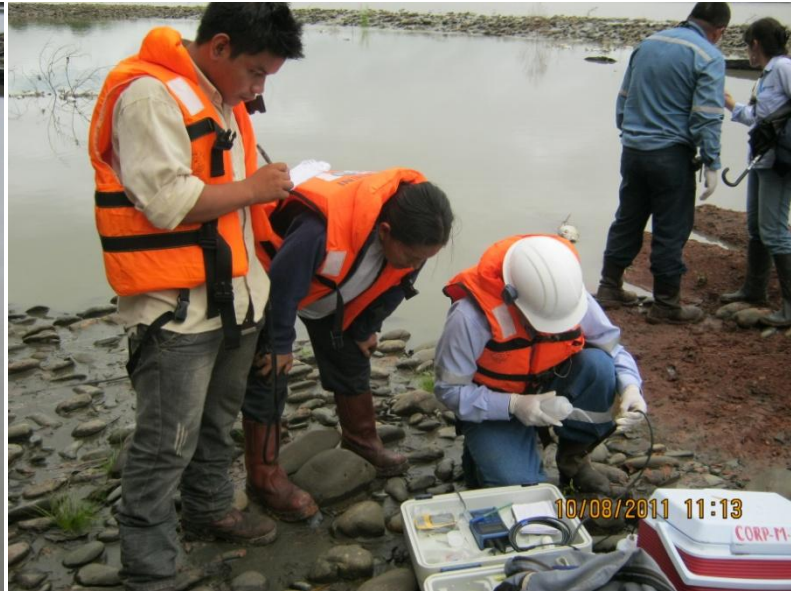
Foto: N°2 representantes de PMAC-BU verificando y tomando nota de los parámetros físicos que se tomaron en el lugar.

Parámetros físicos.

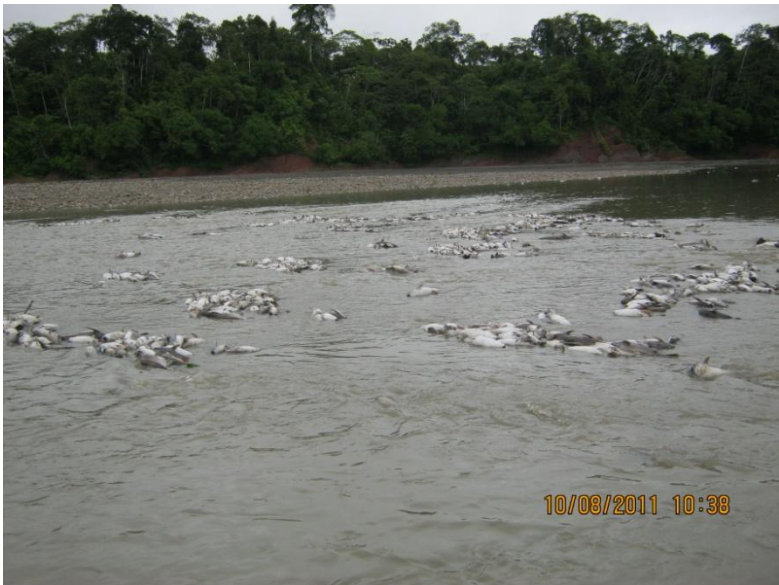
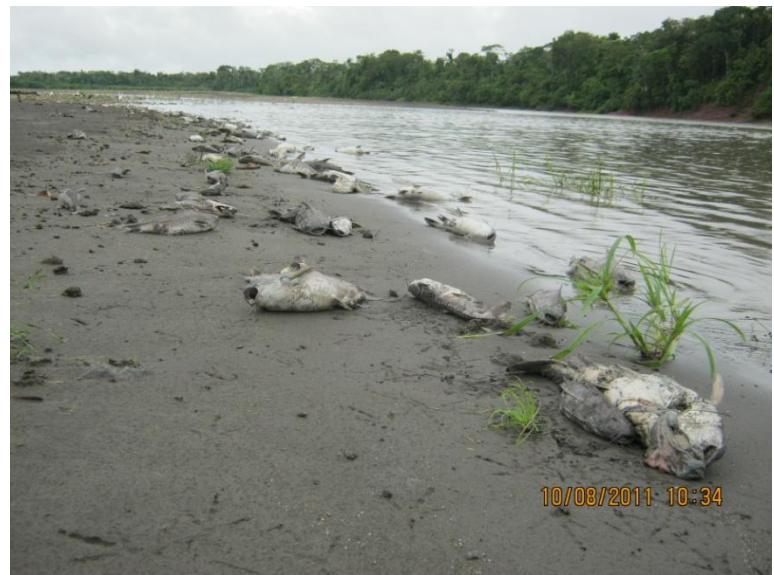
En las fotos se pueden apreciar cientos de peces muertos de la especie *kahuara*.

A la altura del Fundo OROPEL se divisaron aves de carroña (buitres) en gran cantidad para luego presenciar cientos de peces muertos de la especie **Kahuara** en estado de descomposición otras ya devorados por los buitres.
